# Het aanpassen van Cunucuhuizen aan de wensen van vandaag

*Het leefbaar maken van cunucuhuizen met behoud van de monumentale waarde*

Ing. F. Heil & Ing. C. van der Spek

Stichting Monumentenfonds Aruba

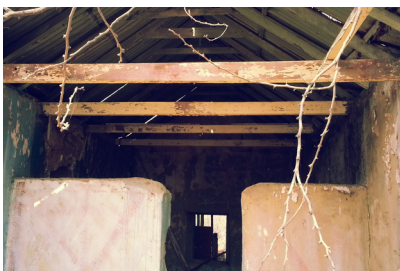
Foto: Coen van der Spek

De binnenwanden zijn laag uitgevoerd en de openingen zijn tegenover elkaar gesitueerd, waardoor de wind er goed doorheen kan stromen. Dit is een belangrijk punt om mee te nemen in de restauratie.

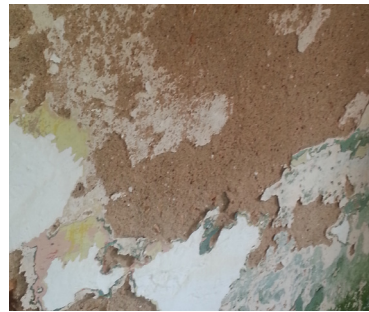
*Figuur 2: Verzandingproces van de historische wand  
Foto: Coen van der Spek*

airconditioning vocht van buiten door de wanden van het Cunucuhuis naar binnen zal trekken. Ter verduidelijking is er in Figuur 1 weergegeven hoe dit damptransport verloopt. Het zout binnen de wanden zal gaan oplossen en gaan werken, waarna het naar buiten trekt en als zoutuitslag op de wanden achterblijft. Uiteindelijk kan er een verzandingproces plaatsvinden. Een voorbeeld van een verzandingproces van een historische wand is te zien in Figuur 2.

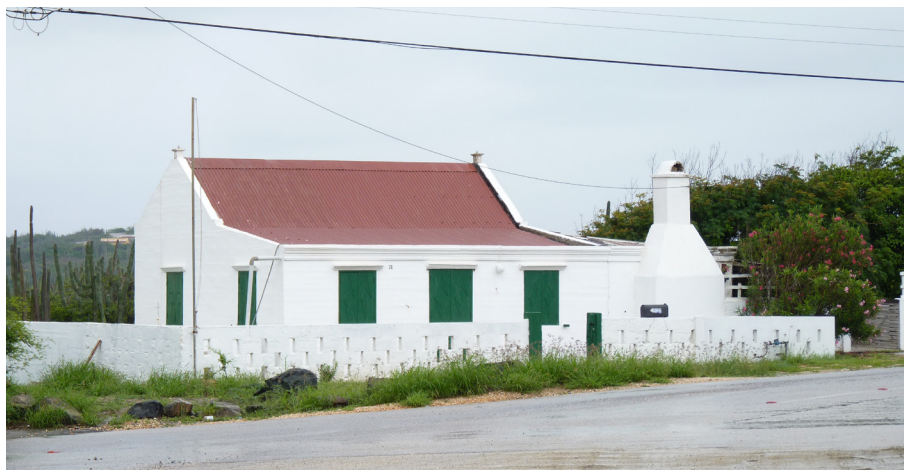
In het onderzoek zijn er metingen gedaan binnen Cunucuhuizen waarbij de temperaturen zijn gemeten. Eén Cunucuhuis had onvoorstelbare temperaturen op het warmst van de dag, namelijk 21 tot 25 graden met een buitentemperatuur van 32 graden. De factoren die hier invloed op hadden zijn: de witte wanden, veel groen in de omgeving en hoge windsnelheden binnen de woning.

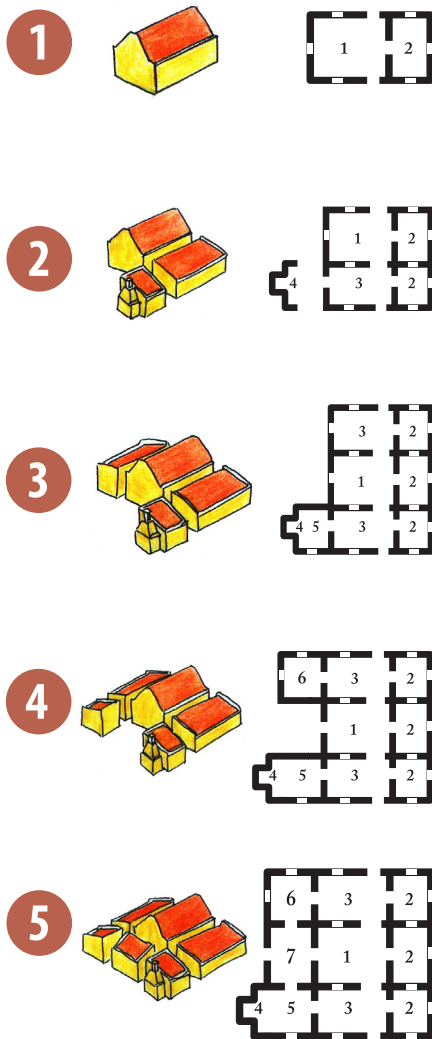
*Figuur 3: Ontwikkeling van de groeiwoning' en de plattegrond van de groeiwoning'. Tekening: Fabian Heil*

1 Uit 'Bouwen op de Wind', Olga van der Klooster & Michel Bakker, pagina 36. Ontwikkeling van de 'groeiwoning'. Gaandeweg wordt de 'curpa di cas' (kernwoning met een woonkamer en een slaapkamer) uitgebreid. Meestal gebeurde dit wanneer er weer wat geld was gespaard. Naar een tekening van Anthony S. Rosenstand.

2 Uit 'Bouwen op de Wind', Olga van der Klooster & Michel Bakker, pagina 37. Ontwikkeling van de plattegrond van de 'groeiwoning'. Naar een tekening van Anthony S. Rosenstand. 1. Sala (woonkamer); 2. Camber di drumi (slaapkamer);

3. Hadrei (gallerij); 4. Fogon (schouw met kookgedeelte); 5. Cushina (keuken); 6. Camber di baño (badkamer/toilet); 7. Portal (portiek).

Er komen vijf verschillende type Cunucuhuizen voor op Aruba (Figuur 3). Doordat het onderzoek zich richtte op een standaardmethode is er een keuze gemaakt tussen de verschillende type Cunucuhuizen. De Cunucuhuizen type 2 en 3 komen het meeste voor en missen dezelfde functies, waardoor het onderzoek zich heeft beperkt tot deze twee type Cunucuhuizen.

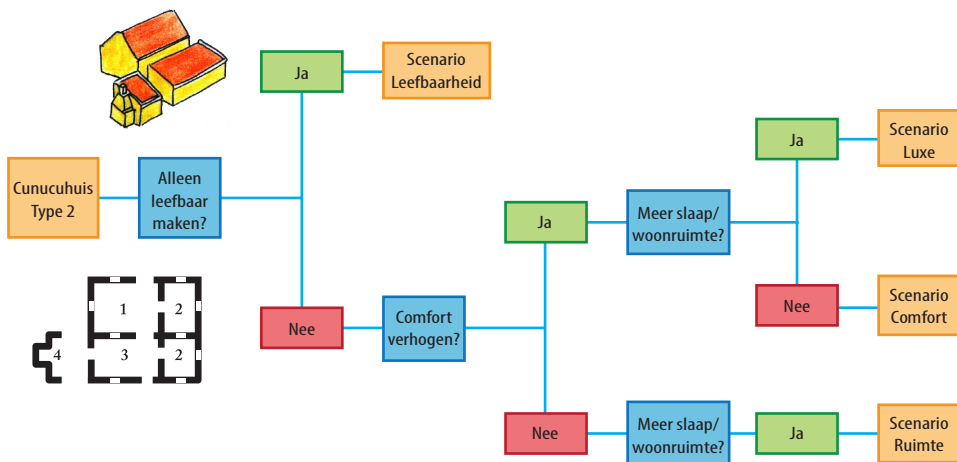
### Keuzediagram Cunucuhuis type 2

Tekening Cunucuhuis & plattegrond uit 'Bouwen op de Wind', Olga van der Klooster & Michel Bakker, pagina 36 & 37. Stroomschema type 2 en type 3 Fabian Heil

Er zijn 4 verschillende scenario's ontwikkeld waarbij bij alle vier de scenario's restauraties en/of aanpassingen worden gerealiseerd. Daarnaast kan het comfort worden verhoogd en/of extra woonruimte worden toegevoegd. De keuze tussen de scenario's kan worden gemaakt uit de onderstaande keuzediagrammen. Hierbij kan bij Cunucuhuis type 3 geen extra slaap/woonruimte worden toegevoegd doordat dit de vorm van het monument aantast.

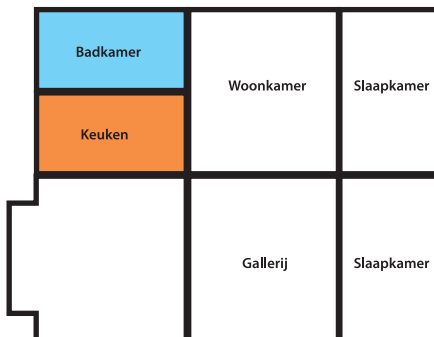
Bij dit scenario wordt de missende functie zoals de badkamer toegevoegd om het Cunucuhuis leefbaarder te maken. Doordat het vocht uit de originele keuken problemen kan geven met het zout in de muren, wordt een nieuwe keuken samen met een badkamer buiten het huis geplaatst. Het al dan niet aanbouwen van een nieuwe keuken is een persoonlijke keuze van de eigenaar.

*Plattegrond leefbaarheid Fabian Heil & Coen van der Spek*

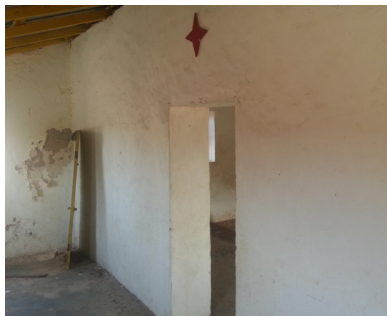
*Figuur 4: Originele natuurstenen wand.  
Foto Coen van der Spek.*

Bij een originele wand in goede staat (figuur 4), moet de wand behouden blijven.

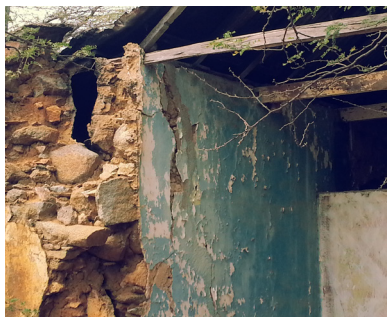
*Figuur 5: Muur in vervallen staat.  
Foto Coen van der Spek.*

- Bij een vervallen constructie kan dit worden vervangen door verschillende soorten bouwmaterialen zoals:
  - Beton
  - Cementblokken
  - Leemstenen (niet voorradig op Aruba)
  - Koraal / breukstenen (bij aanheling van een gedeelte van een muur)
- Hierbij is belangrijk dat als een buite wand wordt vervangen, wel de dikte wordt behouden van de wand omdat dit een groot deel van de warmte tegenhoudt van de zon.

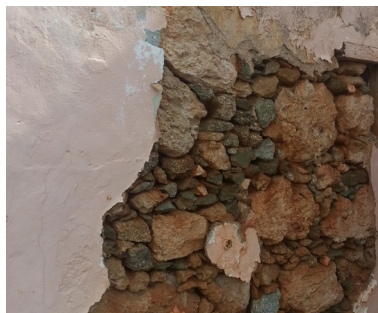
*Figuur 6: Schadeplek op historische wand.  
Foto Coen van der Spek.*

1. Verwijder het oude bindmiddel en de kalkpleister tot 0,5 meter rond de schadeplek.
2. Vul de schadeplek aan met klei en leem tot de wand vlak is.
3. Pleister de wand met een hydraulische kalk gemixt met een luchtkalk om deze bestand te maken tegen het agressieve zoute zeeklimaat.
4. Verf de wand met een kalkverf of een silicaatverf om de wand dampopen te houden.

Het toepassen van een wandafwerking waarbij er geen verdere schade aan de wand optreedt zoals weergegeven in Figuur 6: Schadeplek op historische wand.

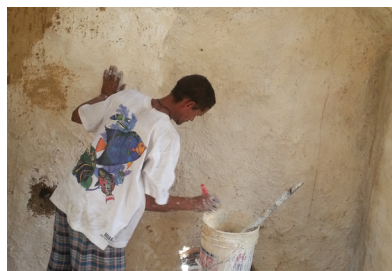
*Figuur 7: Het verven met een kalkverf.  
Foto Fabian Heil.*

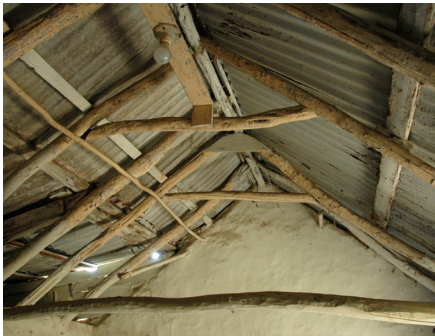
*Figuur 8: Oude constructie Cunucubuis.  
Foto collectie Stichting Monumentenfonds Aruba.*

Bij een originele constructie in goede staat (Figuur 8), moet de constructie in het zicht en behouden blijven.

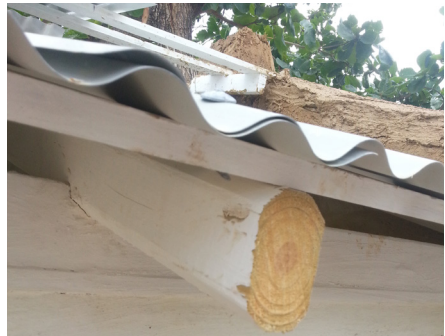
*Figuur 9: Voorbeeld geschaafde balken.  
Foto Fabian Heil.*

- Het is verstandig een soort hardhout te gebruiken omdat dit hout termieten bestendig is.
- De hoeken van de balken moeten geschaafd worden zodat dit de uitstraling geeft van de oude constructie, maar het er toch als nieuw uitziet<sup>5</sup> (Figuur 9).

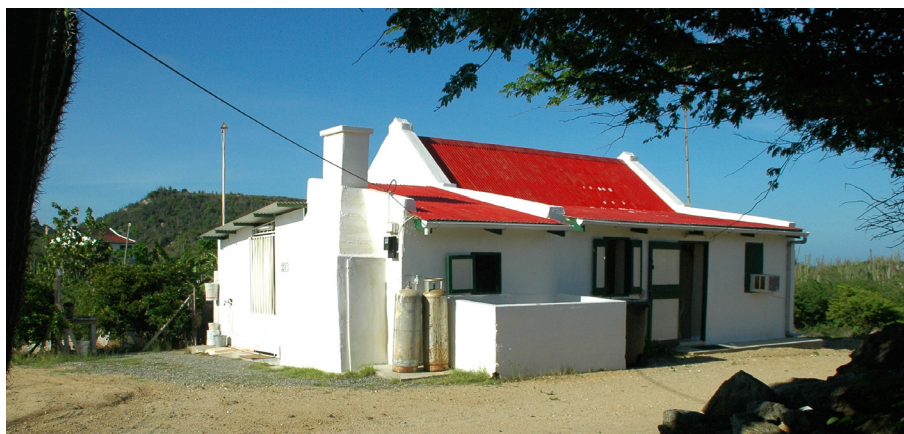
*Figuur 10: Een voorbeeld van een zinken dak. Foto collectie Stichting Monumentenfonds Aruba.*

- Om de dakafwerking te voorzien van een goede waterdichting moeten de volgende punten worden meegenomen:
- De maat van de golfplaten moet hetzelfde zijn als de originele golfplaten.
- De zinken golfplaten moeten een horizontale overlap hebben van 150 mm.
- De zinken golfplaten moeten een verticale overlap hebben van 2 golven
- Bij het bevestigen van de golfplaten mogen geen stalen schroeven gebruikt worden, omdat de golfplaten dan gaan roesten waardoor lekkages kunnen ontstaan. Het toepassen van gegalvaniseerde schroeven in combinatie met nylonringen kan dit voorkomen

Di zinken golfplaten met bijbehorende kleur zijn van monumentele waarde en moet behouden blijven.

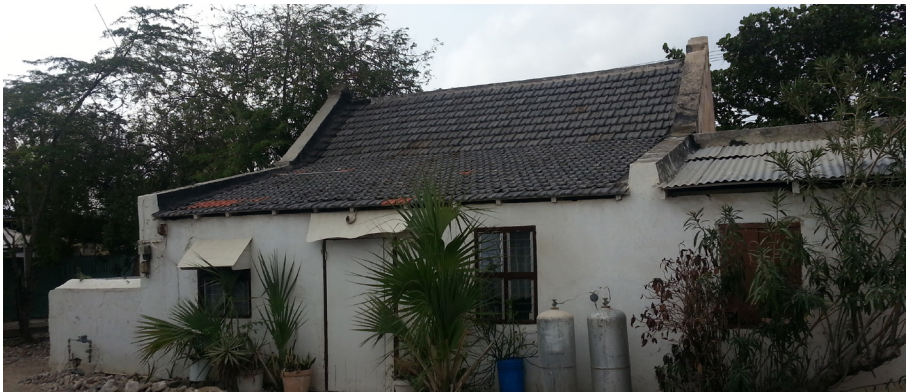
*Figuur 11: Een voorbeeld van een pannendak. Foto Coen van der Spek.*

- Het aantal rijen en stroken moeten hetzelfde blijven als de oorspronkelijke staat, dit kan worden gedaan aan de hand van oude foto's

De daken met dakpannen dienen behouden te blijven of terug worden gebracht naar de oude staat. Hierbij moet de vorm, het formaat en de grijszwarte of helder oranje kleur behouden blijven.

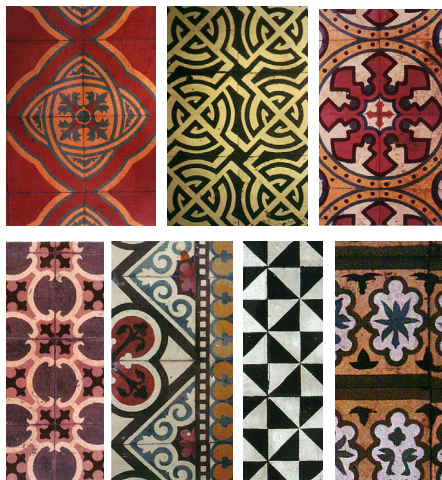
*Figuur 12: Patronen van Arubaanse tegels<sup>6</sup>*

<sup>6</sup> Uit 'Bouwen op de Wind', Olga van der Klooster & Michel Bakker, pagina 290. Gebakken decoratieve vloegtegels waren vaak van Spaanse origine en werden vanuit Latijns-Amerika geïmporteerd. Foto's Michel Bakker.

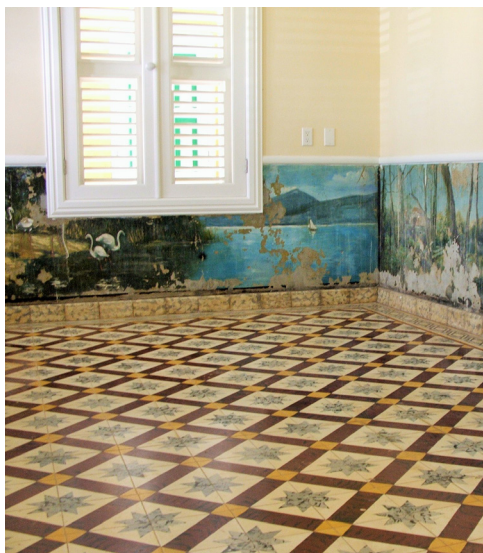
*Figuur 13: Een voorbeeld van Arubaanse tegels.  
Foto Evert Bongers*

Houten vloeren en typisch Arubaanse tegels hebben hoge monumentale waarde. Deze vloeren moeten behouden blijven en moeten worden teruggebracht naar de oude staat.

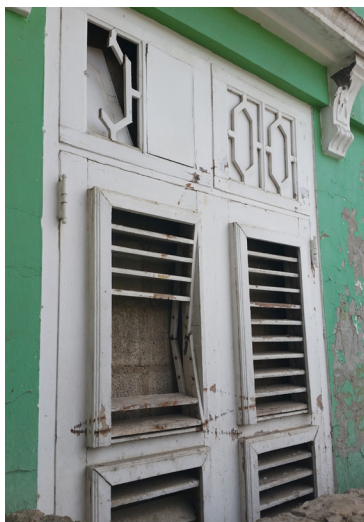
*Figuur 16: Een voorbeeld van shutters.  
Foto collectie Stichting Monumentenfonds Aruba.*

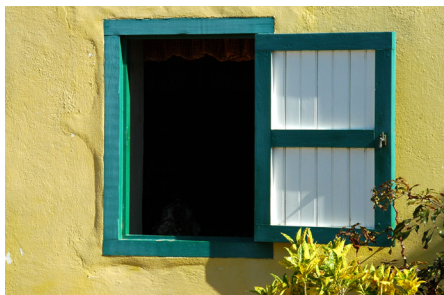
*Figuur 14: Een voorbeeld van een luik van een Cunucuhuis.  
Foto collectie Stichting Monumentenfonds Aruba.*

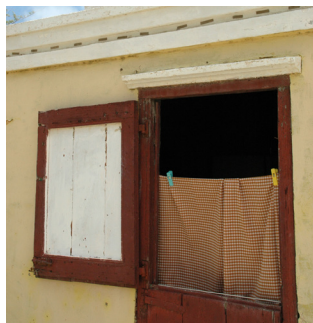
*Figuur 15: Karakteristieke 'Saya cu djeki' deuren.  
Foto collectie Stichting Monumentenfonds Aruba.*

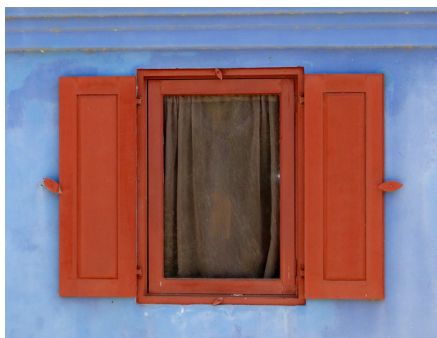
*Figuur 17: Een voorbeeld van luiken van een Cunucuhuis.  
Foto collectie Stichting Monumentenfonds Aruba.*

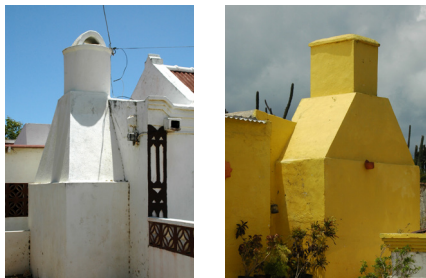
*Figuur 18: Karakteristieke fogons van de Cunucuhuizen.  
Foto collectie Stichting Monumentenfonds Aruba.*

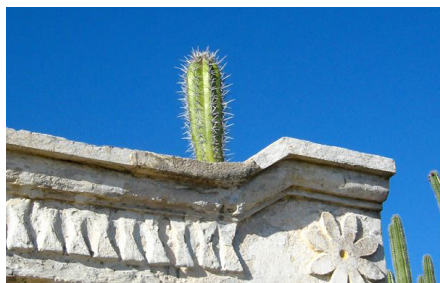
*Figuur 21: (links) Gevelversiering van een Cunucuhuis. Foto collectie Stichting Monumentenfonds Aruba.  
Figuur 22: (rechts) Gevelbekroning van een Cunucuhuis. Foto collectie Stichting Monumentenfonds Aruba.*
